**LAUDO VISTORIA EM EDIFICAÇÕES
TRIBUNAL DE JUSTIÇA DE RONDÔNIA-TJ/RO**

Eng. Civil Eduardo Almeida Oliveira – CREA RO 3.995-D

Janeiro de 2020

O presente laudo tem como objetivo apresentar uma análise das condições da passagem dos servidores do Fórum Geral, localizado na avenida Pinheiro Machado, S/N.

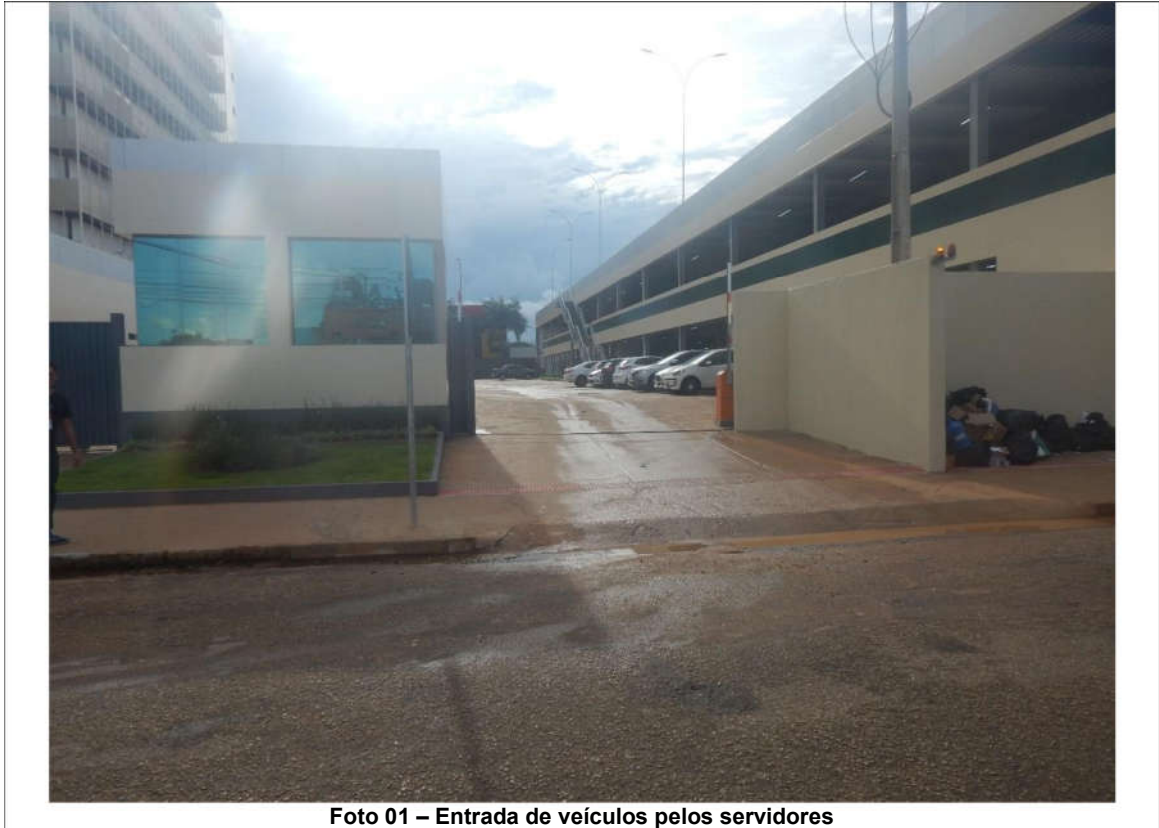
Foto 01 – Entrada de veículos pelos servidores

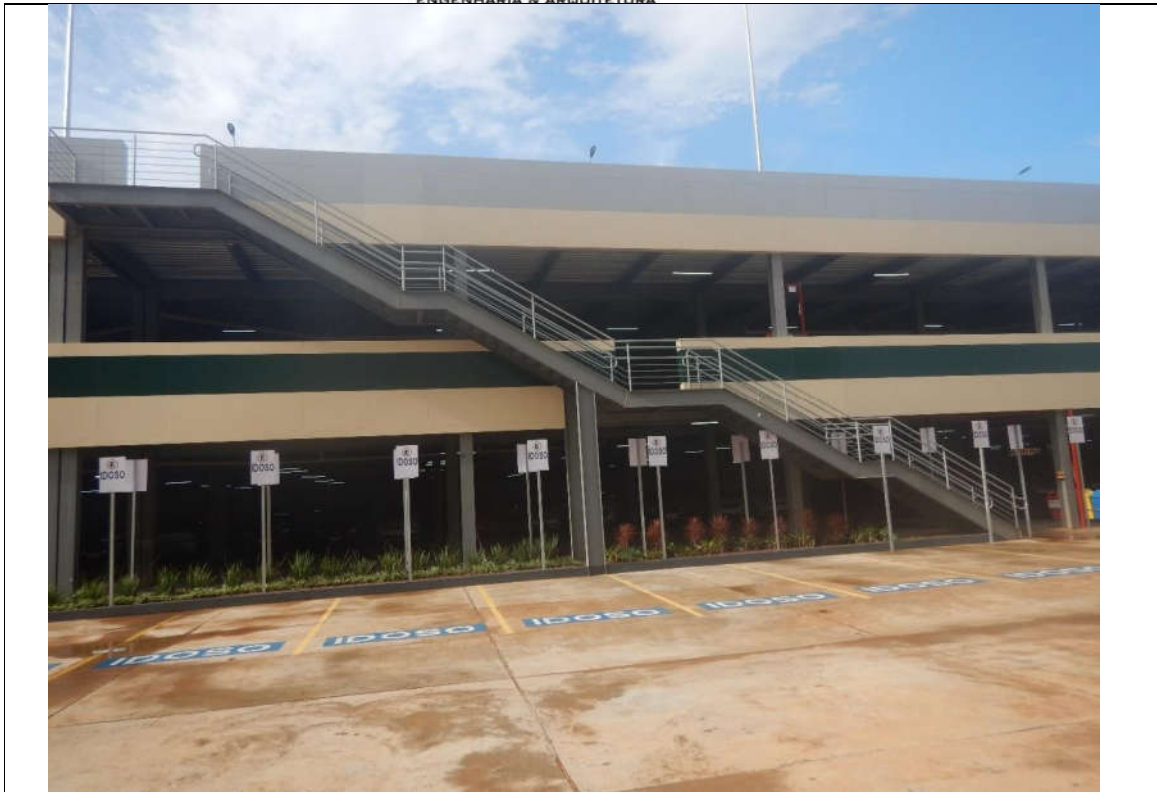
Foto 02 – Acesso do Estacionamento.

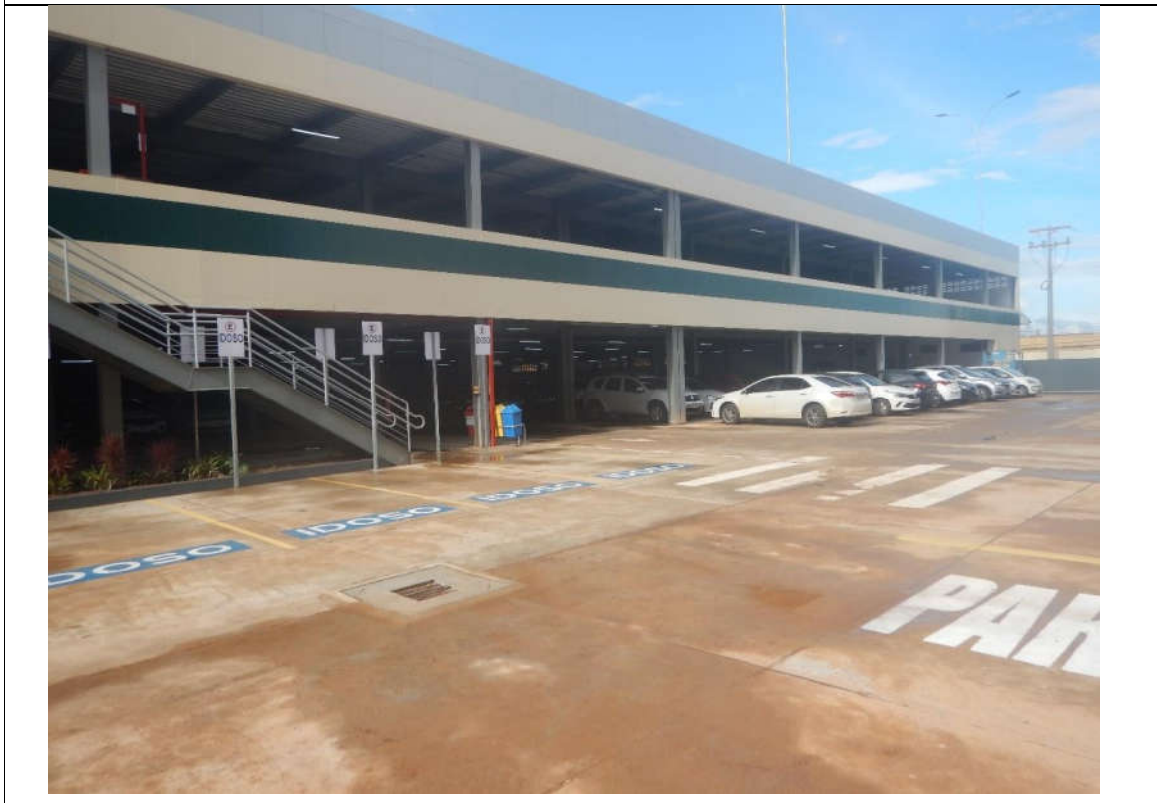
Foto 03 – Acesso ao Estacionamento.

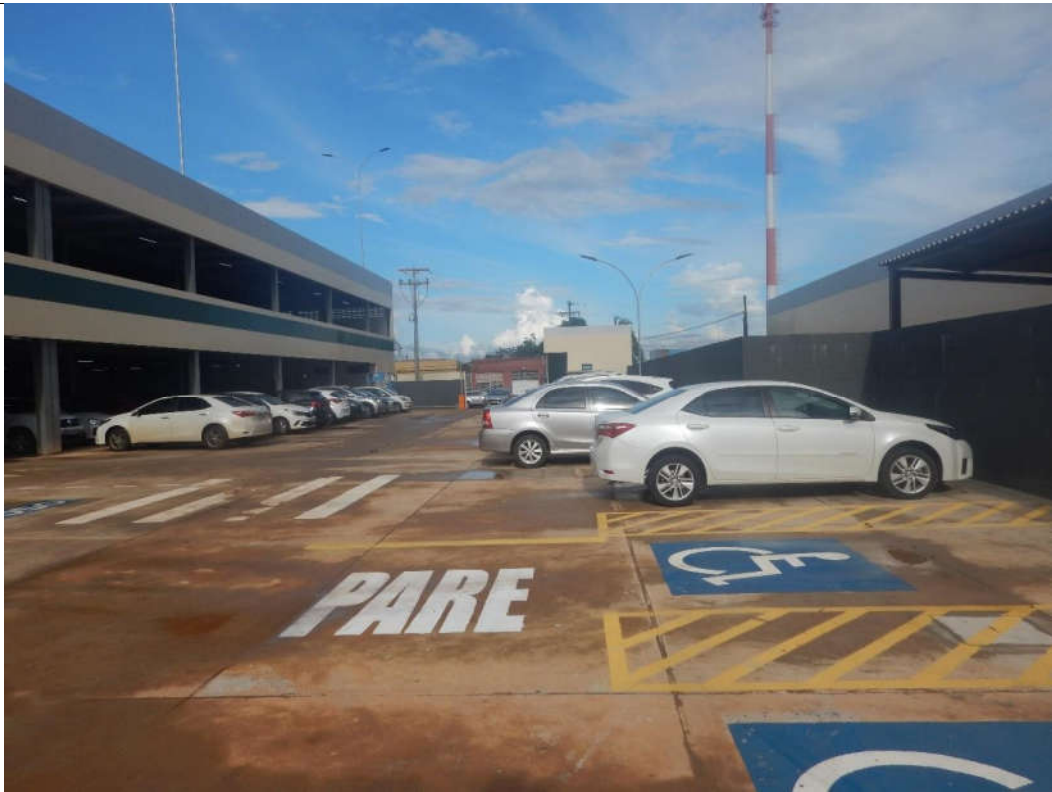
Foto 04– Faixa de pedestre que liga a escada.

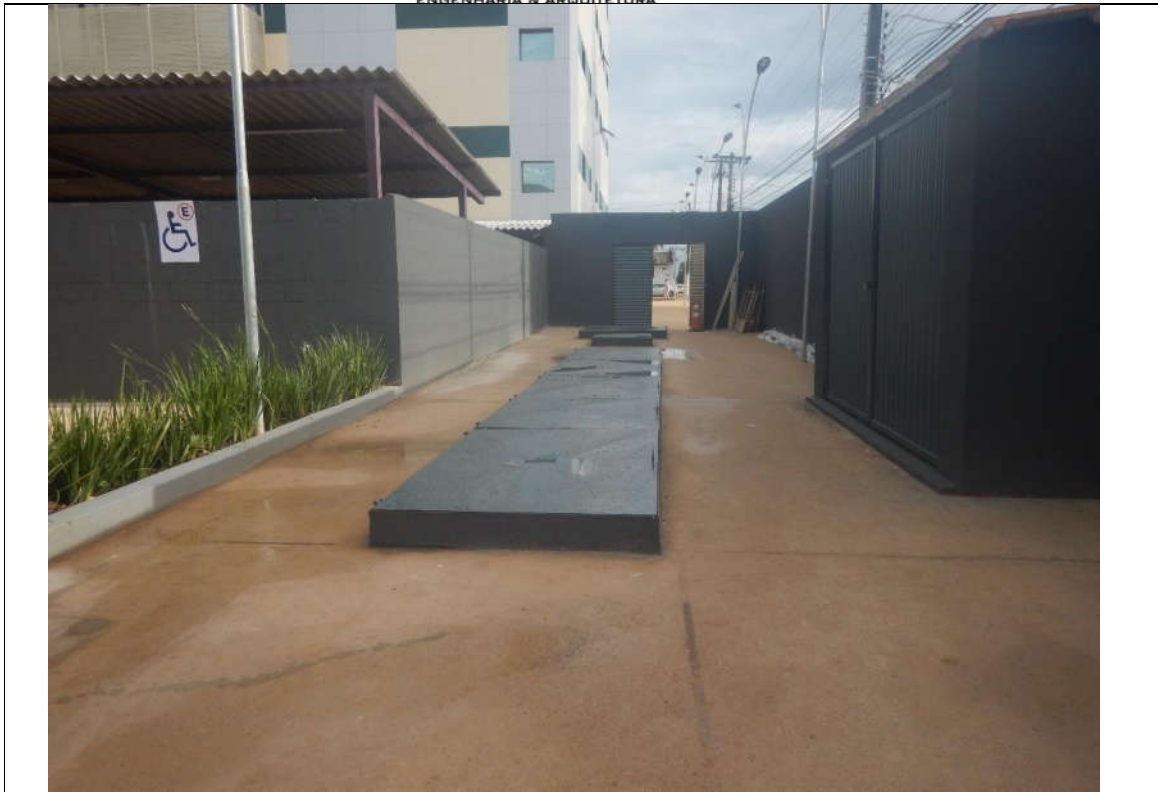
Foto 05 – Saída do Estacionamento.

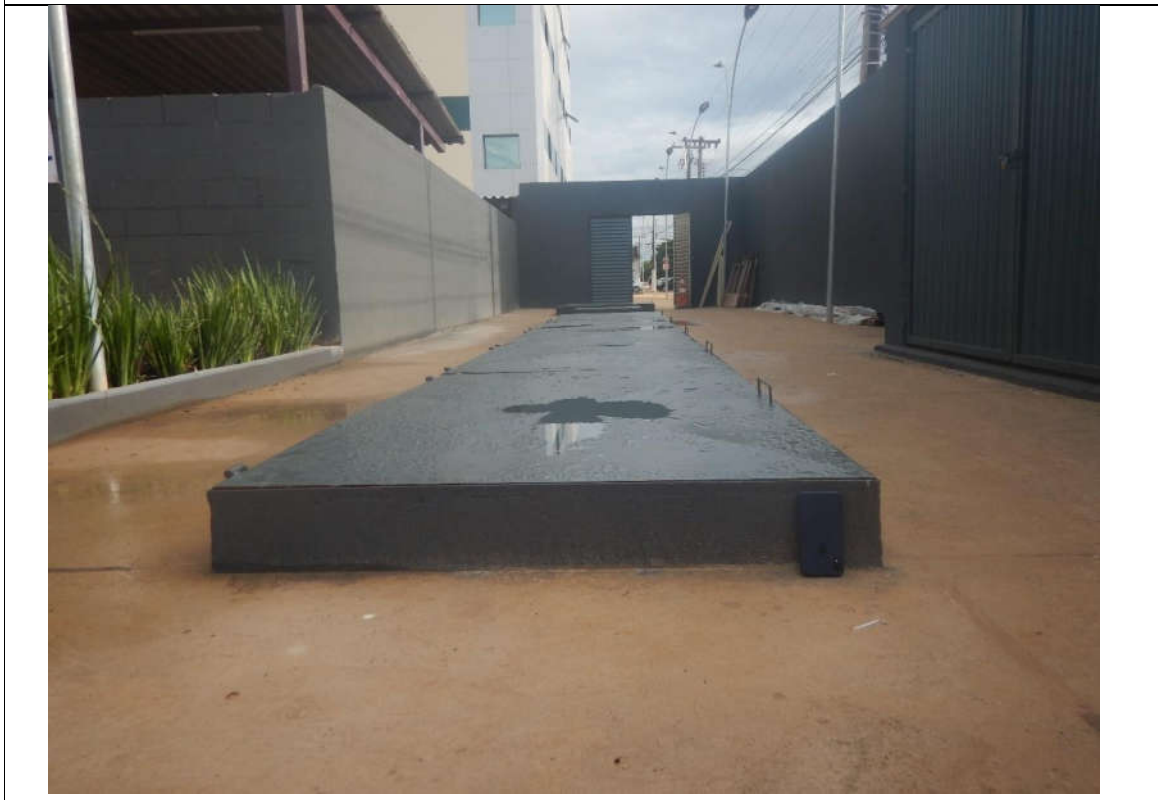
Antes da porta que faz a ligação entre as áreas externas e internas, existem unidades de tratamento de esgoto do prédio, as quais deixam a passagem com forte cheiro, tornando o trajeto ainda mais insalubre, além do fato de que

podem ocorrer acidentes , ante a diferença de altura entre o piso e as mesmas ser bastante acentuada.

Foto 06 – Tampas Unidades de Tratamento/Poço.

- Rebaixamento das tampas das unidades de tratamento de esgoto (com a devida sinalização das mesmas) e poço, **(foto 06)** e refazimento de calçamento acessível, atendendo a NBR 9050/04;
- Criação de passarela coberta em estrutura metálica da escada do estacionamento e passagem segura e acessível em atendimento a

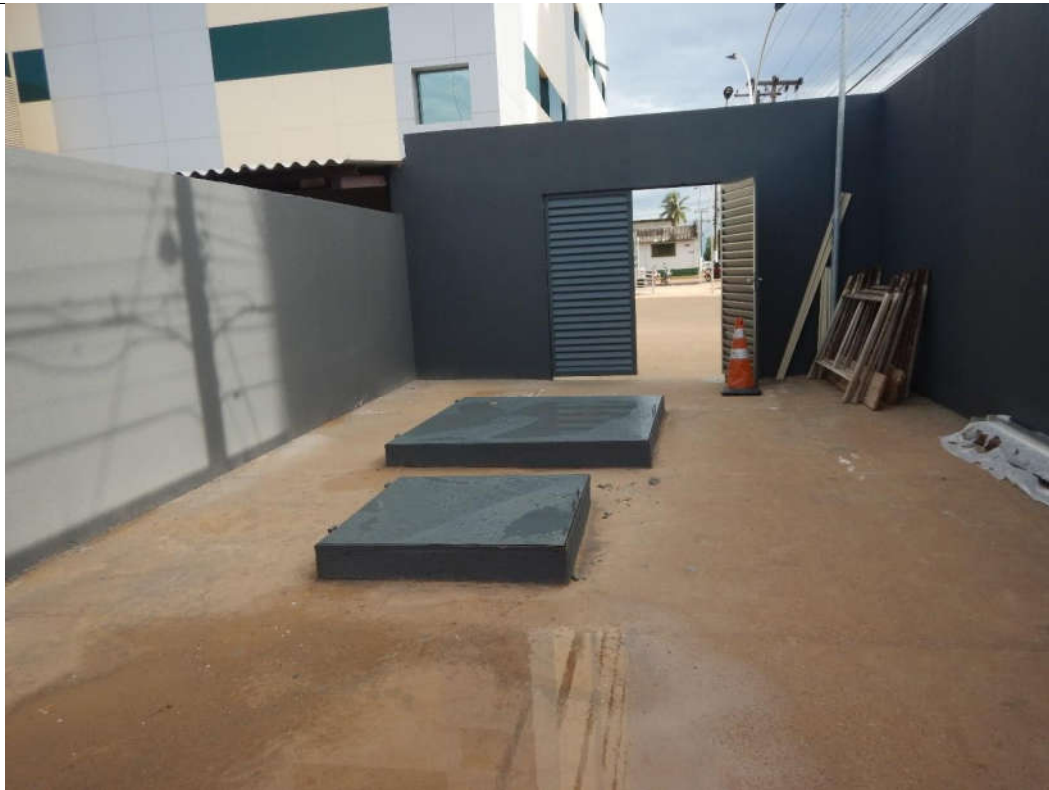
Na visita ao local, chamou atenção o acesso dos servidores até a entrada criada para eles: não se tem nenhuma sinalização, vertical ou horizontal. Ao saírem de seus veículos, os mesmos estão expostos às condições climáticas, sol e chuva, bem como a inexistência de uma rota acessível para cadeirantes ou pessoas com mobilidade reduzida.

Foto 07 – Acesso a parte externa.

NBR 9050/04 para os pedestres até a saída externa (**foto 07 e foto 10**);

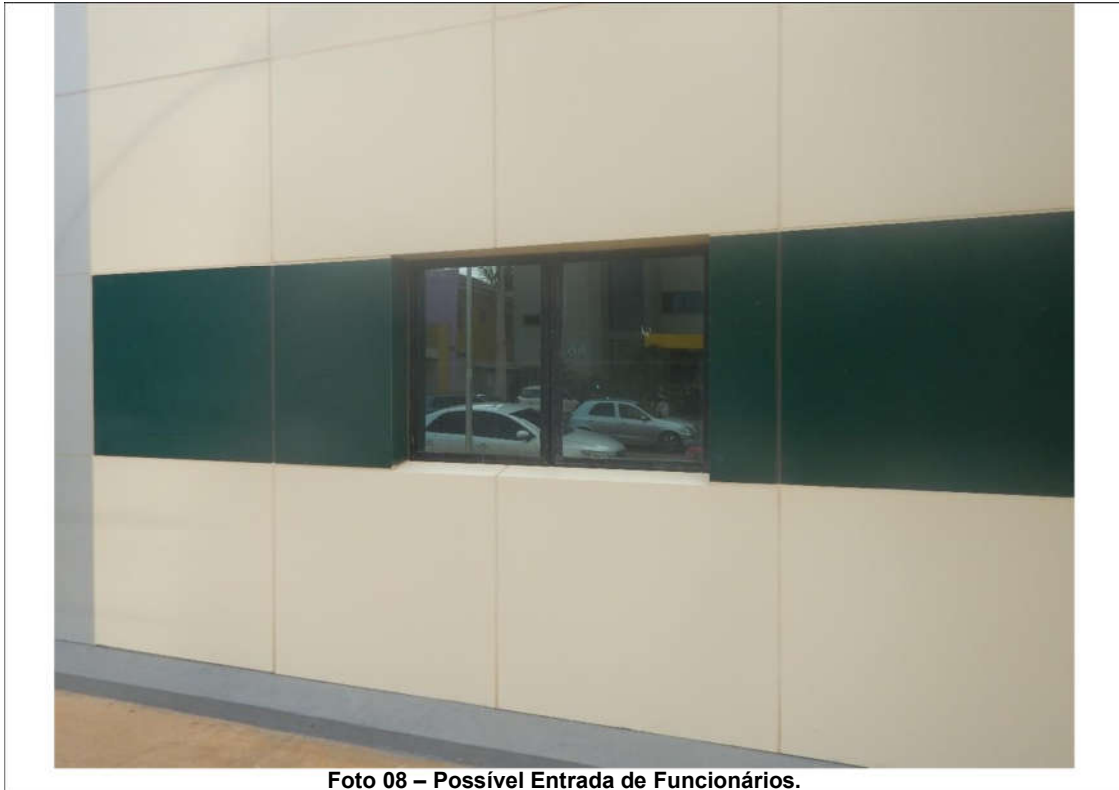
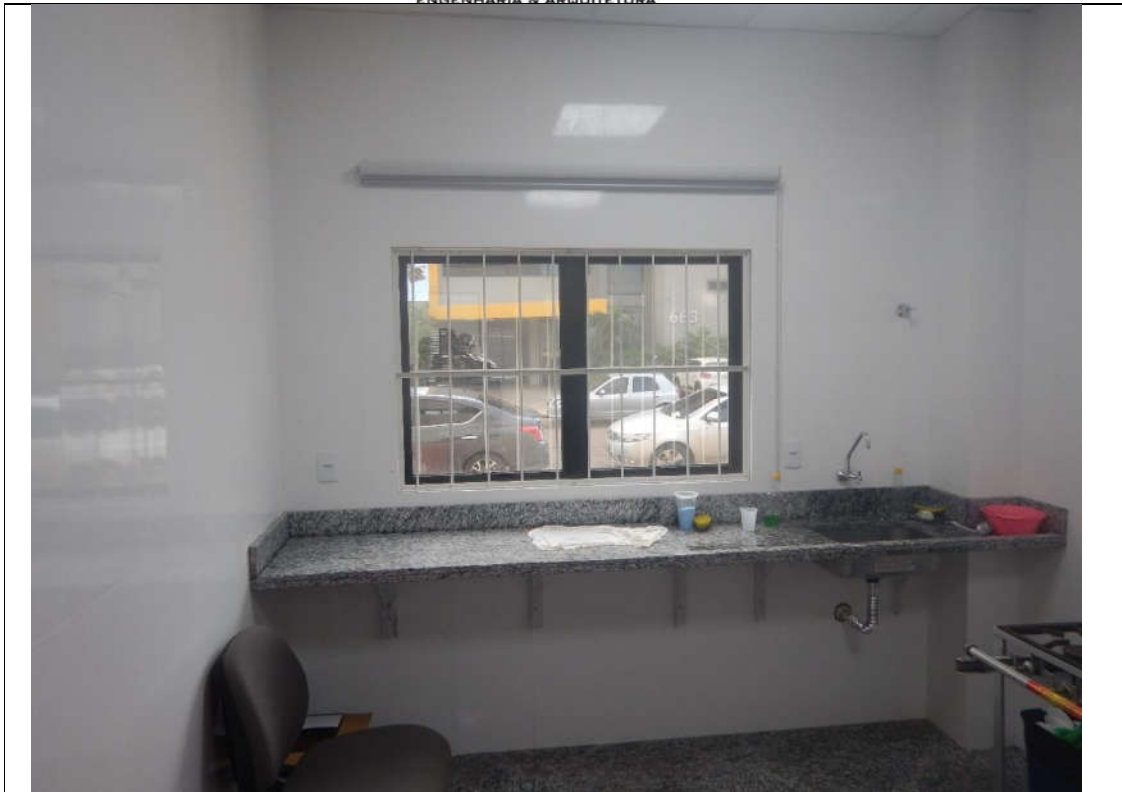
Foto 08 – Possível Entrada de Funcionários.

Foto 09 – Possível Entrada de Funcionários.

- Criação de uma outra entrada para os servidores onde hoje funciona a copa conforme (**foto 08 e 09**);

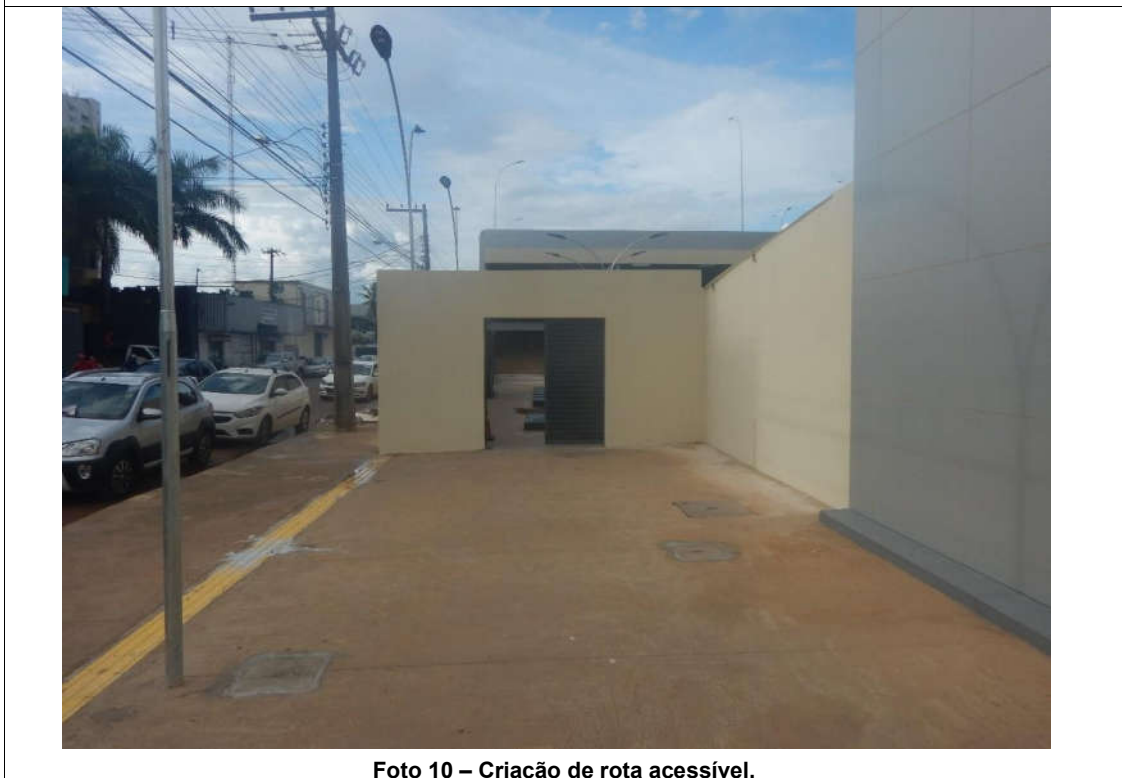
Foto 10 – Criação de rota acessível.
